INFORME FINAL N° 5, DE 2012, SOBRE  
INSPECCIÓN TÉCNICA DE OBRAS,  
EN LA DIRECCIÓN DE OBRAS HI-  
DRÁULICAS, REGIÓN DE LOS RÍOS.

En cumplimiento del Plan Anual de Fiscalización de esta Contraloría General para el año 2011, profesionales de esta Sede Regional se constituyeron en dependencias de la Dirección de Obras Hidráulicas, Región de Los Ríos, con el objeto de efectuar una inspección técnica a la obra denominada "Construcción Colector de Aguas Lluvia Catrico, Ciudad de Valdivia, Región de Los Ríos".

El proyecto en comento considera la construcción de un colector de aguas lluvias en la zona centro sur de la ciudad de Valdivia, comenzando las obras bajo la intersección de las calles Coronel Santiago Bueras con Godoy, para luego continuar hacia el norponiente hasta empalmar con el colector Clemente Escobar.

Una extensión de este colector se proyecta en hormigón armado de sección cajón, mientras que otro sector lo hace en base a tuberías circulares de hormigón armado.

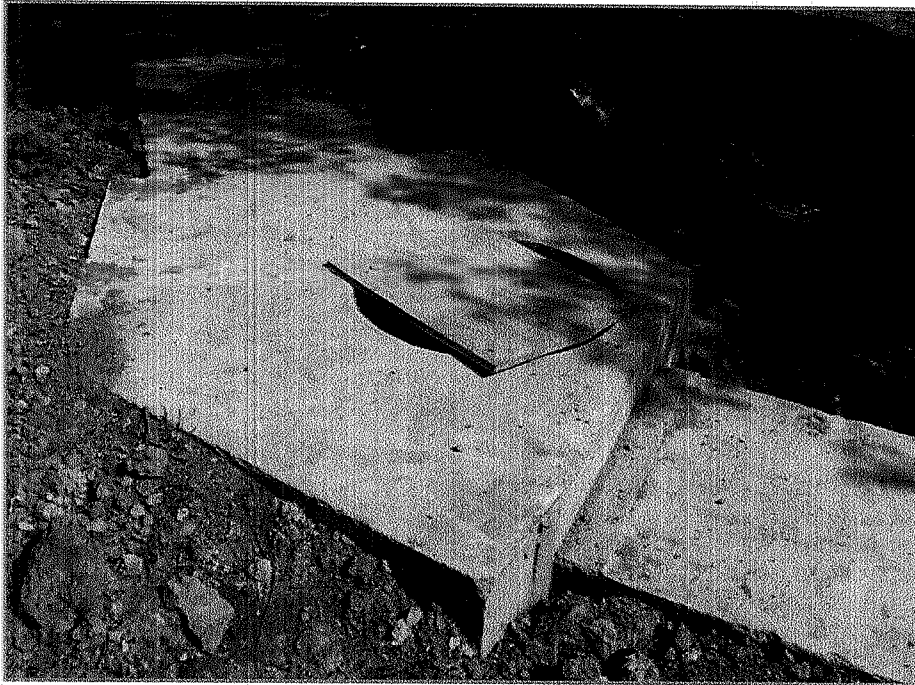
d) Cámara de agua sin tapa de protección de hormigón y ausencia de rejilla de acero sobre sección del canal de hormigón armado, ambos cubiertos con piezas de madera. Ver anexo, fotos N°s 9 y 10.

En su escrito de respuesta, la entidad acompaña fotocopia simple de folio N° 10 del libro de obras, en donde consta que las observaciones formuladas en los puntos a), b), c) y d), fueron corregidas, adjuntando fotografías.

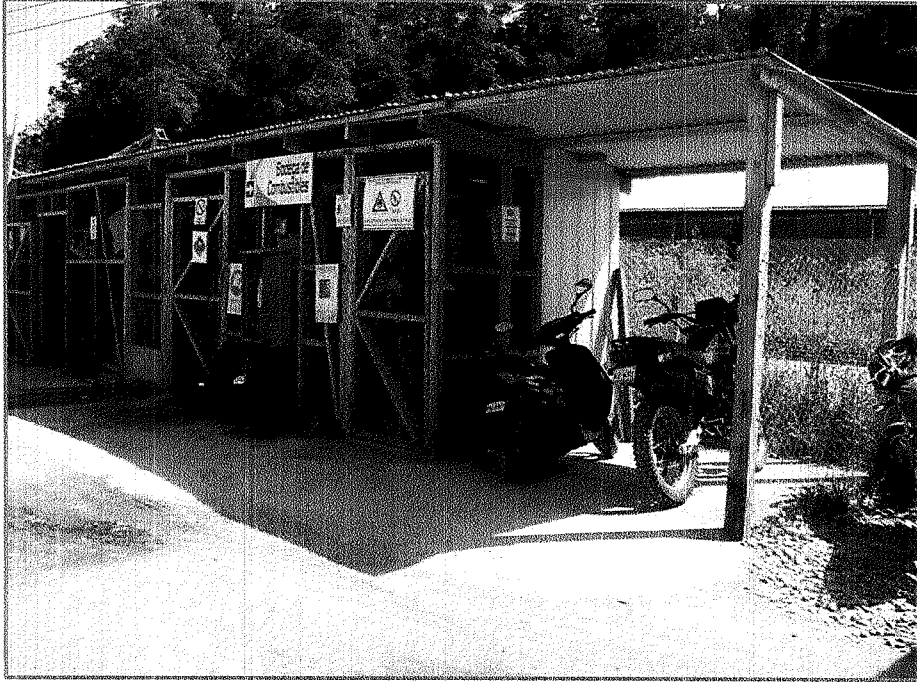
Foto N° 13

Asimismo, fue posible constatar que el almacenamiento de combustibles líquidos no considera un área de seguridad de dos metros alrededor de los envases de guarda, lo que vulnera lo estipulado en el artículo 163 del decreto N° 160, del año 2008, del Ministerio de Economía, Fomento y Reconstrucción, sin perjuicio de que en uno de sus costados se advirtió además un estacionamiento de motocicletas adosado a la bodega. Ver anexo, foto N° 13.

En su respuesta el servicio para las dos observaciones de almacenamiento, adjunta registro fotográfico de las mejoras efectuadas por el contratista, y mediante folio N° 10 del libro de obras, la Unidad de Prevención de Riesgos solicita rotular cada envase, tener hojas de datos de cada combustible, eliminar todo elemento combustible y remplazar la estructura de madera de la bodega.
